## EDIFICIOS CON CUADRO MÚLTIPLE DE PATOLOGÍAS: REHABILITACIÓN CON SISTEMAS DE AISLAMIENTO TÉRMICO POR EL EXTERIOR

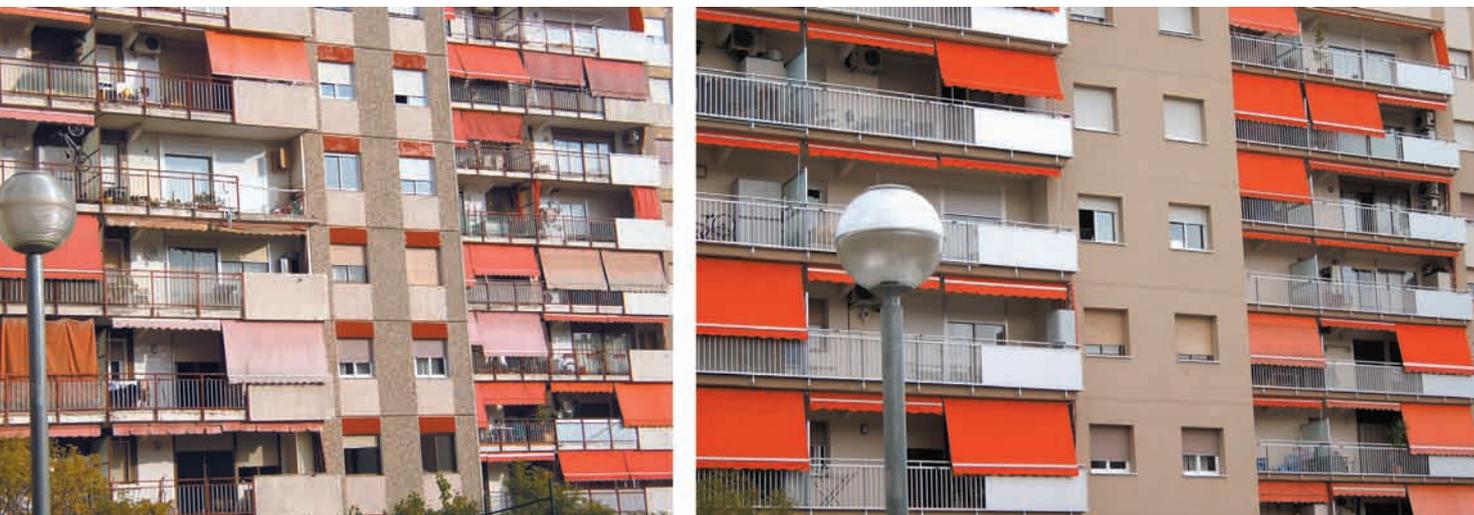
Una imagen comparativa del antes y el después del proyecto.

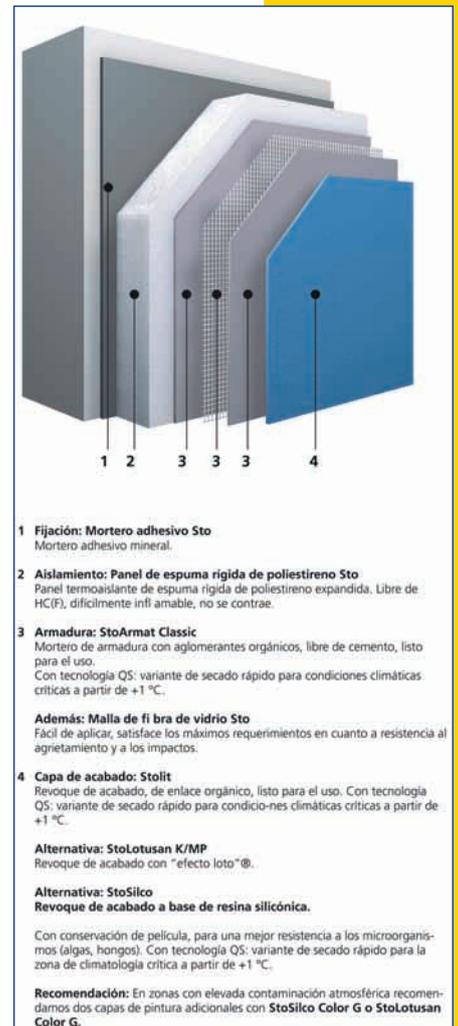
Diagrama en 3D del sistema StoTherm Classic con detalle de sus partes y componentes.

Para la ejecución de la rehabilitación se seleccionó el sistema StoTherm Classic, sistema orgánico de aislamiento térmico exterior libre de cemento para fachadas compuesto por mortero adhesivo, panel de aislamiento térmico de espuma rígida de poliestireno expandido, malla de fibra de vidrio embebida en mortero libre de cemento StoArmat y revoque de acabado Stolit. Con más de 40 años de experiencia práctica en su instalación e ideado para nueva construcción y rehabilitación, es resistente a microorganismos (algas y hongos), grietas e inclemencias meteorológicas, cuenta con gran capacidad de carga mecánica (hasta 15 J), elevada elasticidad, excelentes prestaciones termoaislantes, es transpirable al vapor de agua y difícilmente inflamable. StoTherm Classic dispone de la homologación europea EOTA, algo fundamental para cualquier facultativo. Asimismo, este sistema, con tecnología de secado rápido, no necesita armadura diagonal, imprimaciones ni capas de enrasado. En cuanto al diseño, ofrece un amplio surtido de superficies, colores y estructuras de revoque. Otros acabados adicionales como aplacados de piedra natural de canteras propias de Sto son igualmente posibles. ■

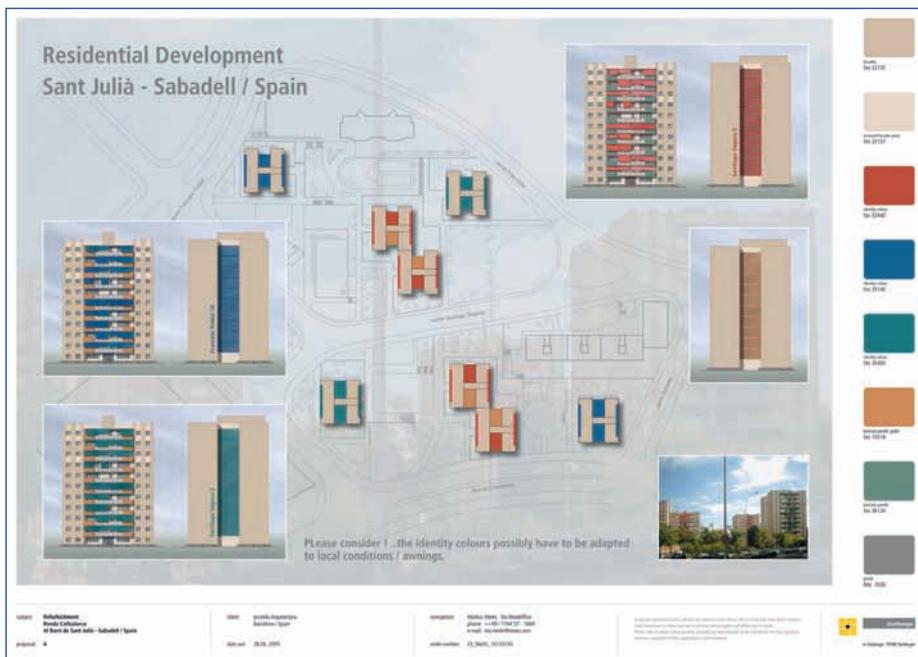
Diagrama representativo del estudio cromático realizado por Sto Design antes del proyecto.
